国宝探訪 NO.39 ^{かんたに}神谷神社本殿 ～現存最古の流造本殿～ 鎌倉時代(1219年) 香川県坂出市

香川県坂出市 神谷神社

被災した
国宝
本殿を再建し、未来へ継承したい

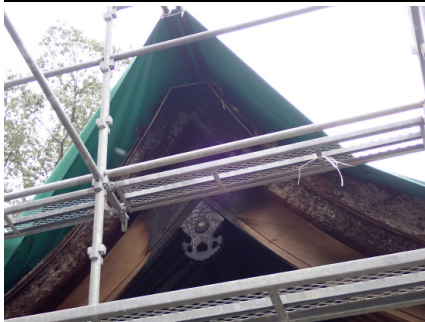
2022年9月27日正午頃、神谷神社本殿は落雷による火災に見舞われ、屋根が焼損いたしました。不幸中の幸いで人的被害はなく、同日16時30分には鎮火しましたが、屋根材の多くの部分が炭化してしまいました。懸命な消火活動により、文化庁から「国宝としての価値は損なわれていない」との見解を示していただきましたが、修復には多額の費用が掛かります。地元の氏子様が少ないこともあり、どうしても私たちの力だけでは十分な修復を行うことが叶いません。そこでこの度クラウドファンディングを通じて、皆さまのお力をお借りし、本殿を元の姿に修復したいと考えております。悠久の時を経て守り受け継がれてきた、大切な心のよりどころである神谷神社を未来に継承していくために、あたたかいご支援を何卒よろしくお願い申し上げます。

焼け跡が今も残る北面妻飾

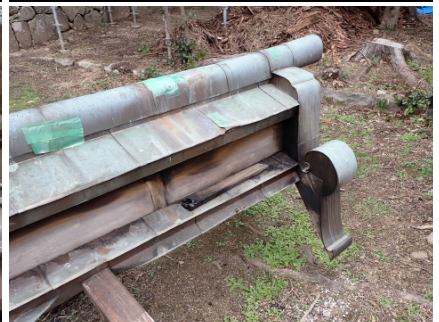
破損していない落雷部分の棟鬼

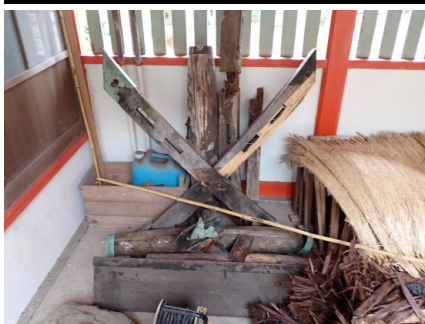
落雷部分の千木北東先端

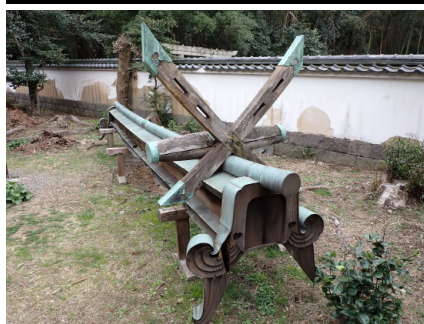
保管されている棟飾り

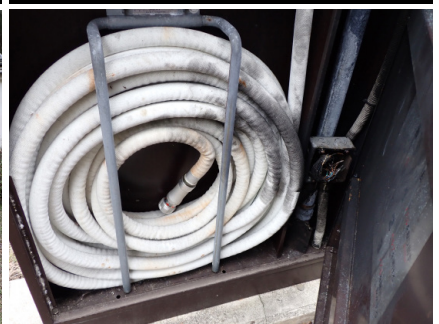
国宝である当神社は、裏山を控えた立地条件のため、創建以来落雷は裏山に落ち、建物に落ちたことはなかったそうです。平地だと当然避雷針を設置するのですが、そのような歴史があったため、落雷するとは思ってもみなかったそうです。雷の大きな音がすると、「あっ、また裏山に落ちたんだ」と思われるそうですが、今回もそのように考えながら本殿のほうを見ると、驚くことに屋根から煙が上がっているのを発見し、急いで消防署へ通報されたそうです。落雷のため、消火栓設備は電気系統がすべて被害を受け作動せず、消火器も高い位置までは届かず、ただひたすら消防隊の到着を待つだけの状態だったそうです。

「自家発電装置を備えた消火設備が必要だった」と、想定外の事態に見舞われたようです。

電気系統が被災した消火栓
